## Antennengruppe 2x11 Element

### Antennenreparatur, Kabel 2x11 Element

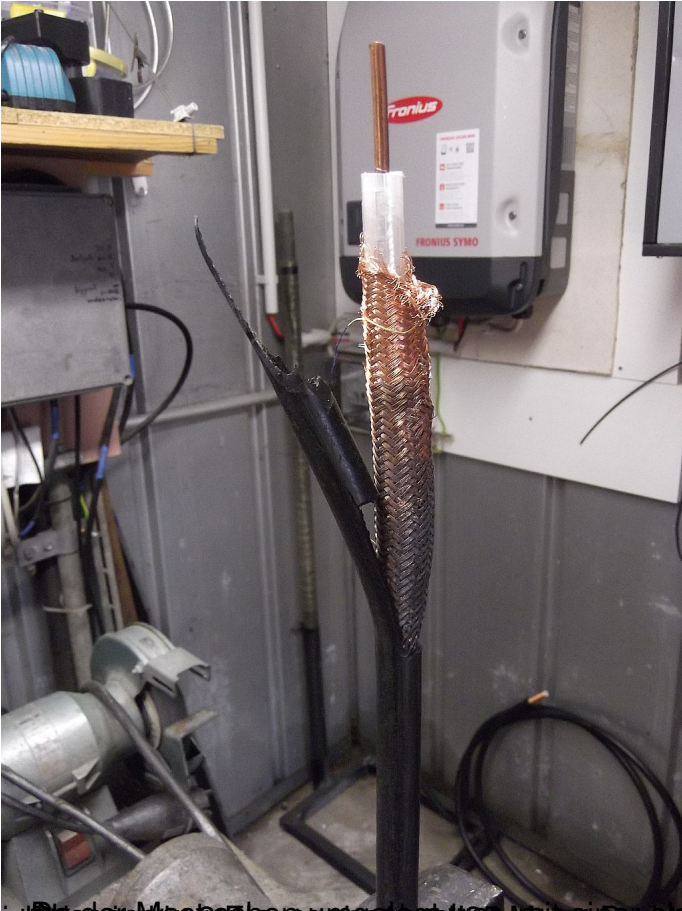
Ein Meter vom oberen Ende glänzte die Abschirmung wieder metallisch. Am Übergang war im

Mantel ein ca. 3 mm großes Loch bis zur Abschirmung. Ursache nicht festzustellen.

Durch die Temperaturunterschiede trat hier eine Kappilarwirkung ein. Die Feuchtigkeit wurde

regelrecht ins Kabel gezogen.

war aber kein Dauerzustand. Frank besorgte halb Zoll Cellflexkabel, ich die benötigten Stecker.

Am 7.August den Mast umgelegt und das Kabel gewechselt. Ich war neugierig wo das Wasser
